球殻ドローンによる橋梁狭隘部点検

株式会社小野工業所

◇磁場を有し、GPS機能が動作しない狭隘空間で効率的橋梁点検の実現

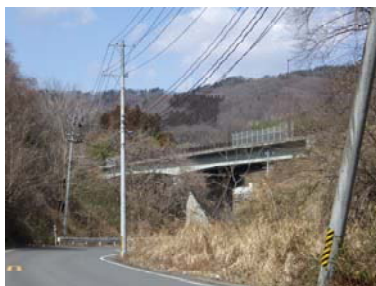
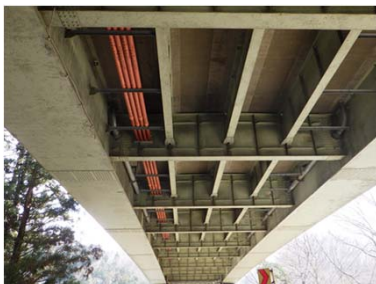
■ 鋼3径間連続箱桁橋

福島県土木部のご協力をいただき、管理橋梁3橋を対象に実橋実験を実施

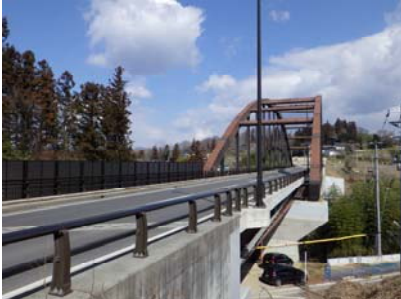
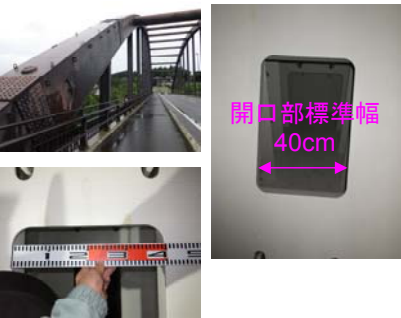
■ 鋼箱桁(アーチリブ)内飛行

- ①室内実験：箱桁モデルを作成し、狭隘空間での飛行による課題抽出
- ②実橋実験：外部補強のない汎用ドローンおよび球殻にて補強されたドローンで飛行実験を実施

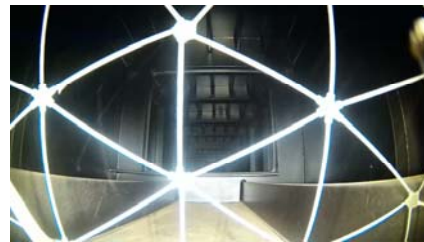
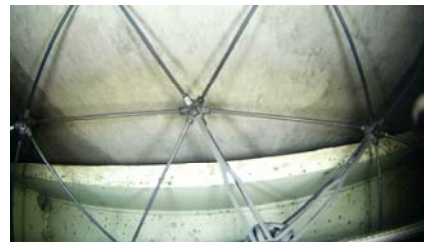
■ 取得画像

- ドローン積載カメラから取得する画像は、歪みが著しいことから、必要に応じて補正も必要になることが確認された。
- 取得された画像は、損傷の有無を確認することが可能と考えられデータであった。
- 球殻が小さいほど下側からの画像収集が可能である人の視点より、損傷の視認性に優れる点も確認できた。
